Processo nº 1006236-41.2021.8.26.0704

LAUDO DE
ENGENHARIA CIVIL

EDIFÍCIO VILLAGE SUZANA

Apartamento nº 111

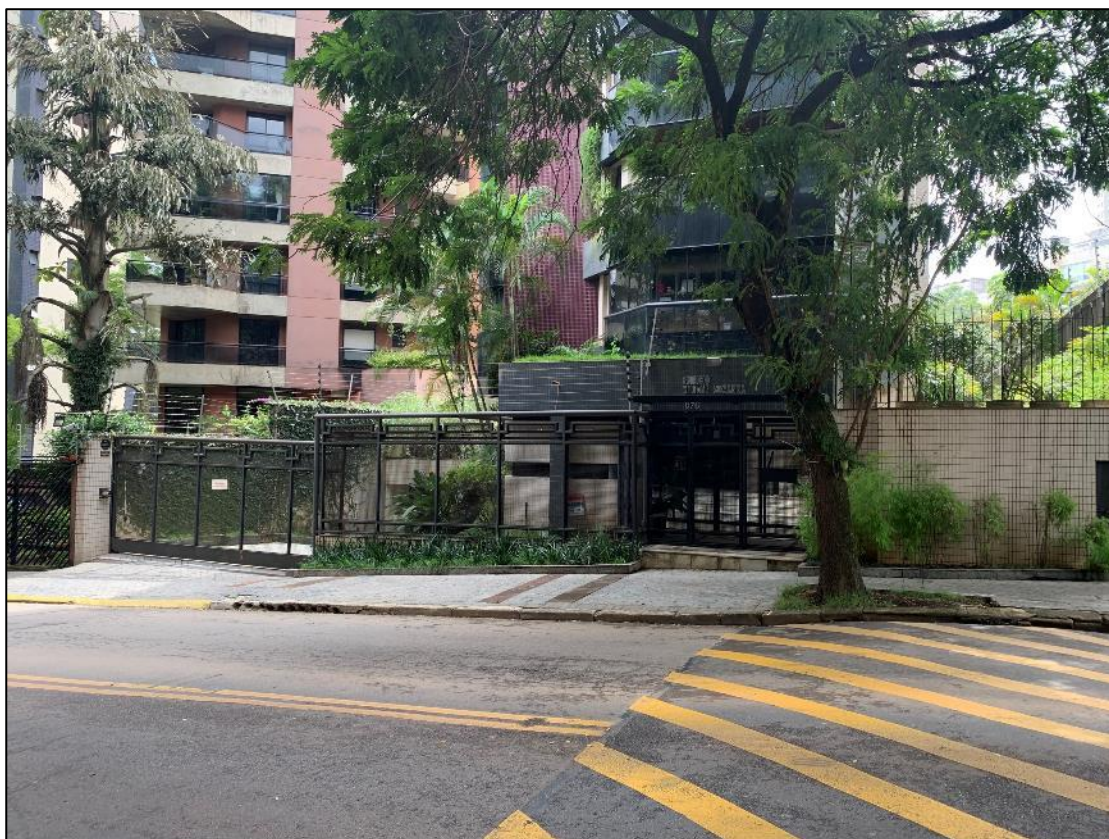
FOTOGRAFIA 02: Vista frontal do empreendimento.

O edifício foi erigido em estrutura de concreto armado, com o fechamento dos vãos em alvenaria de vedação. Sua materialidade é composta por pastilhas cerâmicas e vidro. Sua idade é de 28 anos, de acordo com sua instalação de condomínio.

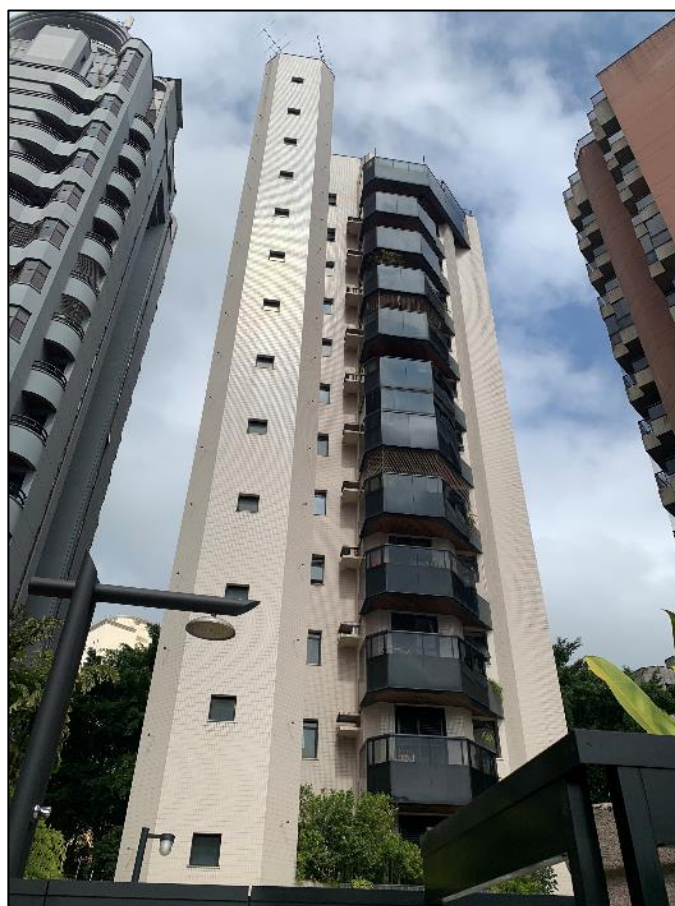
FOTOGRAFIA 03: Vista da torre do empreendimento, aos fundos.

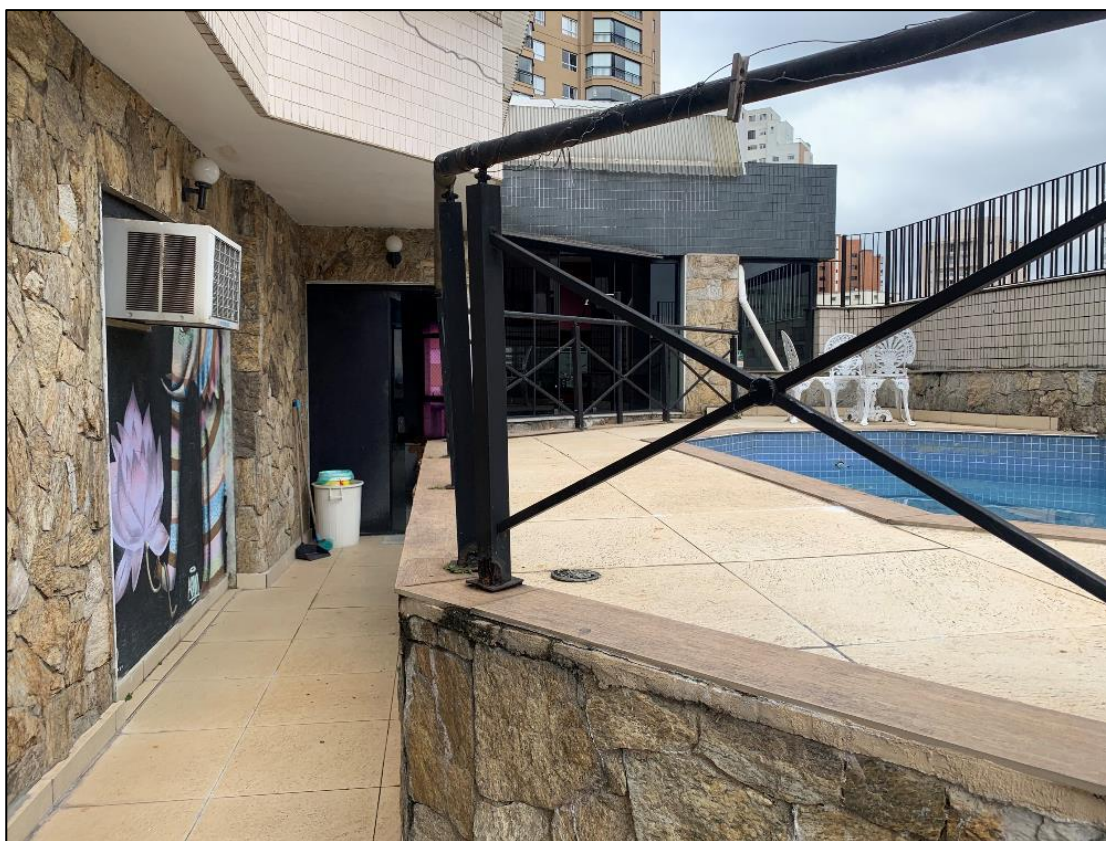
Paredes : revestimento em pastilhas cerâmicas (fachada) e pedras naturais.

Forro : revestimento em argamassa fina e pintura à base de látex.

Piso : revestimento em piso cerâmico ou em pedras naturais.

Esquadrias : portas, balaústres e guarda-corpos metálicos.

OBSERVAÇÕES: Foram verificadas sujidades nos revestimentos, causadas por intempéries, assim como pontos de infiltração ou eflorescências.

FOTOGRAFIA 14: Vista geral do terraço privativo.

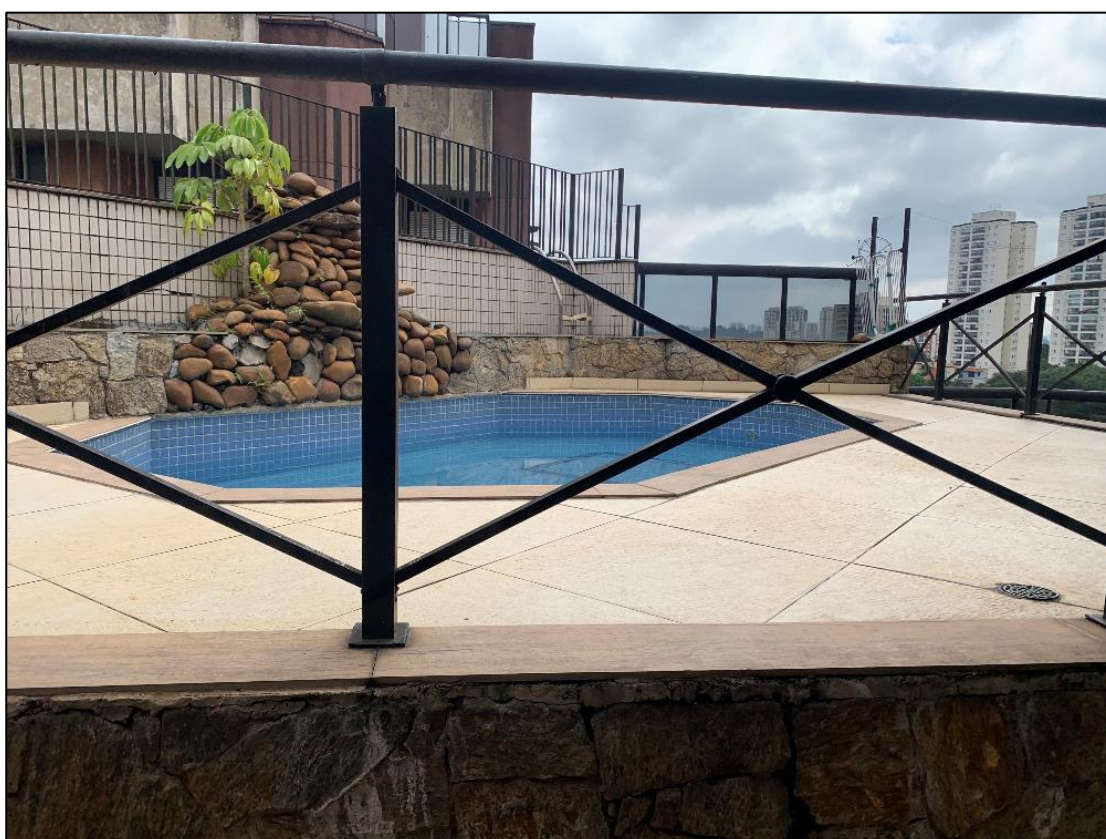
FOTOGRAFIA 16: Vista da piscina privativa.

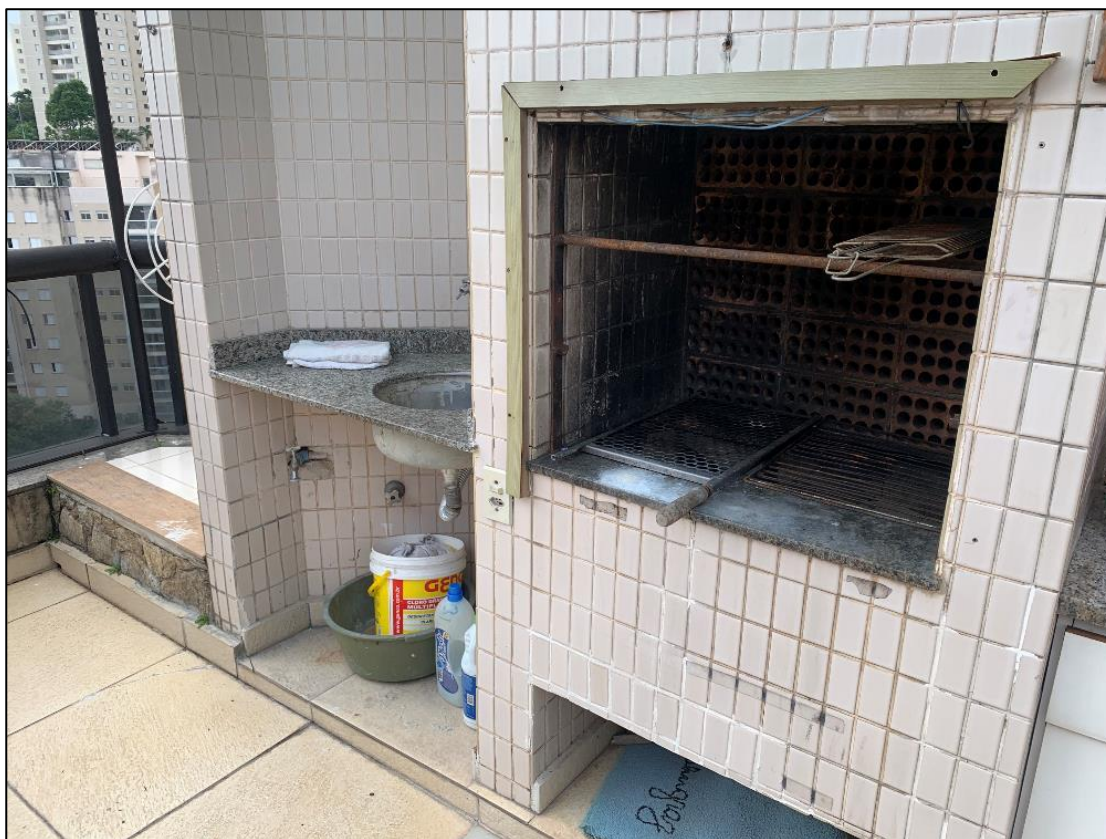
FOTOGRAFIA 17: Vista da churrasqueira.

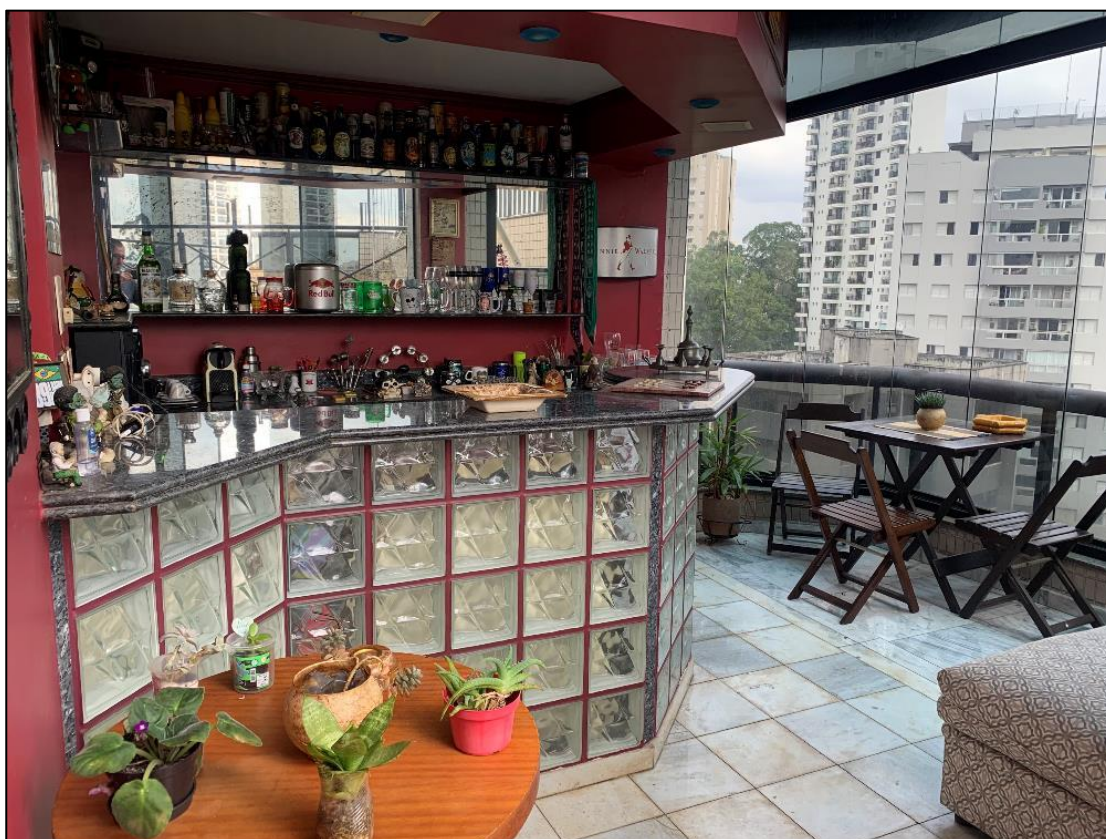
FOTOGRAFIA 18: Vista do bar.

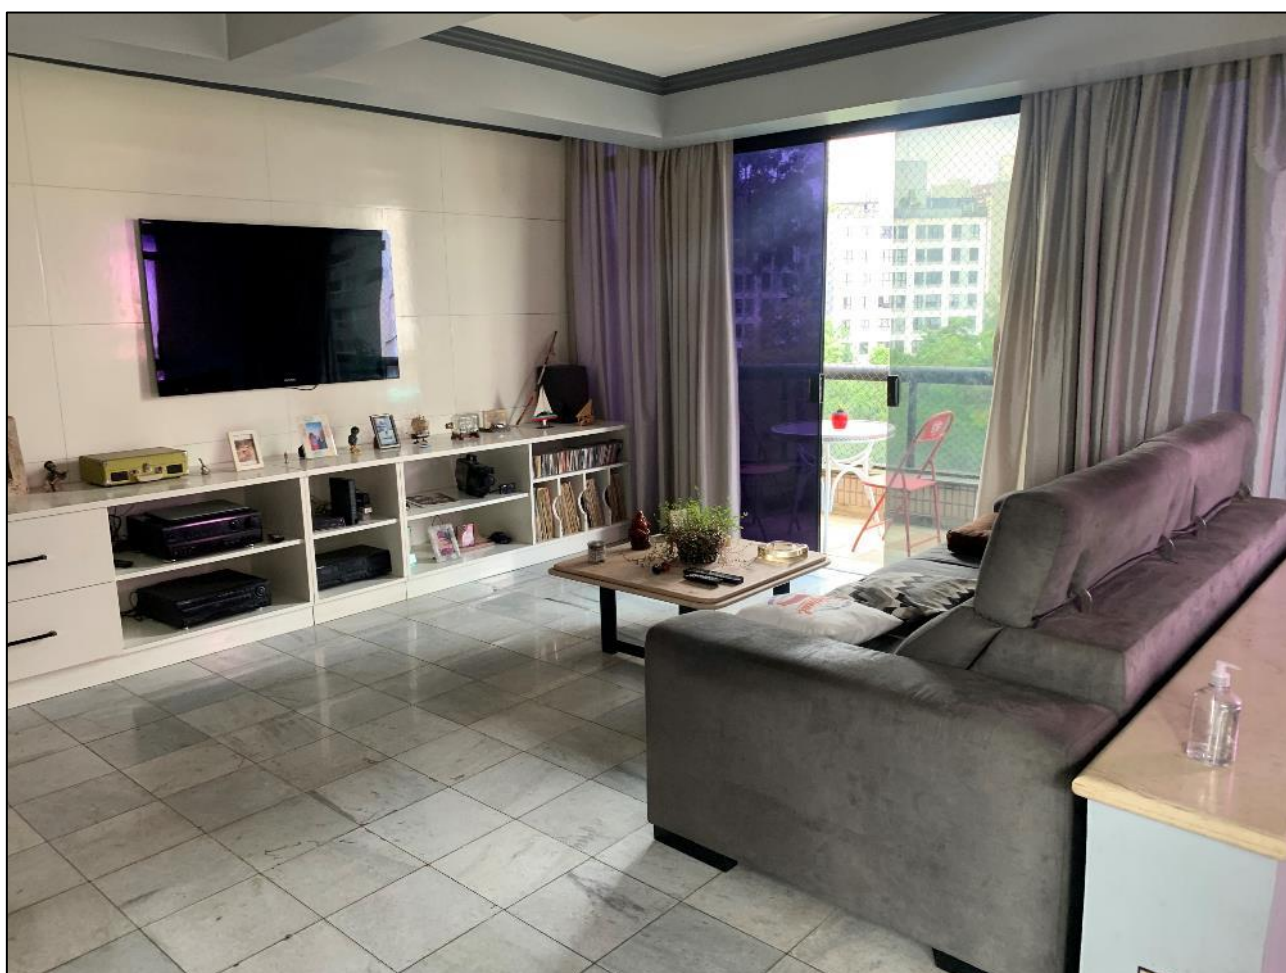
- Paredes : revestimento em argamassa fina e pintura à base de látex.
 Forro : revestimento em placas de gesso acartonado e pintura látex.
 Piso : revestimento em pedras naturais.
 Esquadrias : janelas em placas de vidro.

OBSERVAÇÕES: Foram verificadas sujidades nos revestimentos, causadas pelo uso contínuo do ambiente.

FOTOGRAFIA 19: Vista da sala superior.

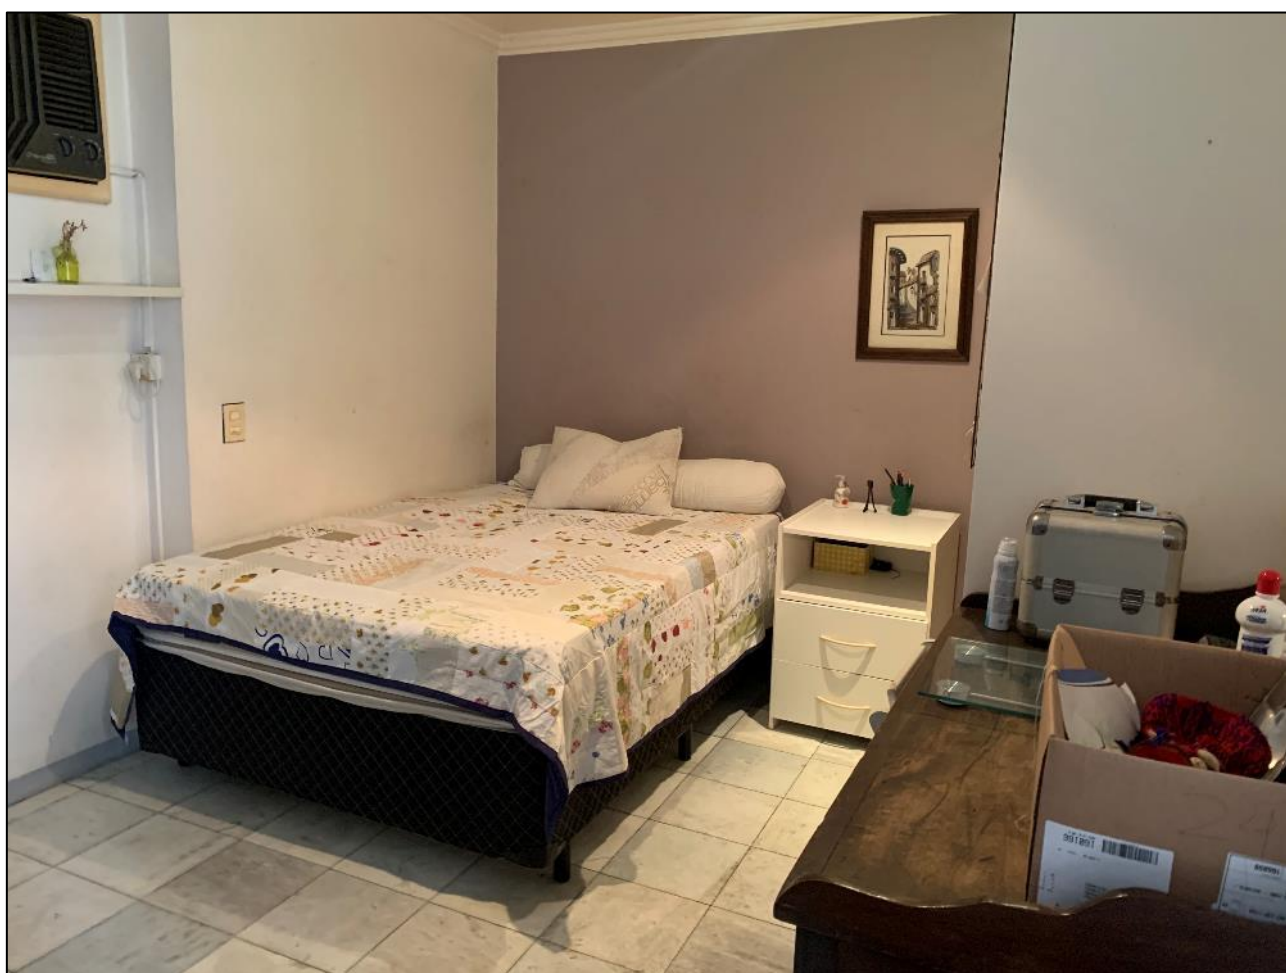
Paredes : revestimento em argamassa fina e pintura à base de látex.

Forro : revestimento em argamassa fina e pintura à base de látex.

Piso : revestimento em pedras naturais.

Esquadrias : porta em madeira e janela metálica (alumínio).

OBSERVAÇÕES: Foram verificadas sujidades nos revestimentos, causadas pelo uso contínuo do ambiente.

FOTOGRAFIA 21: Vista do dormitório superior.

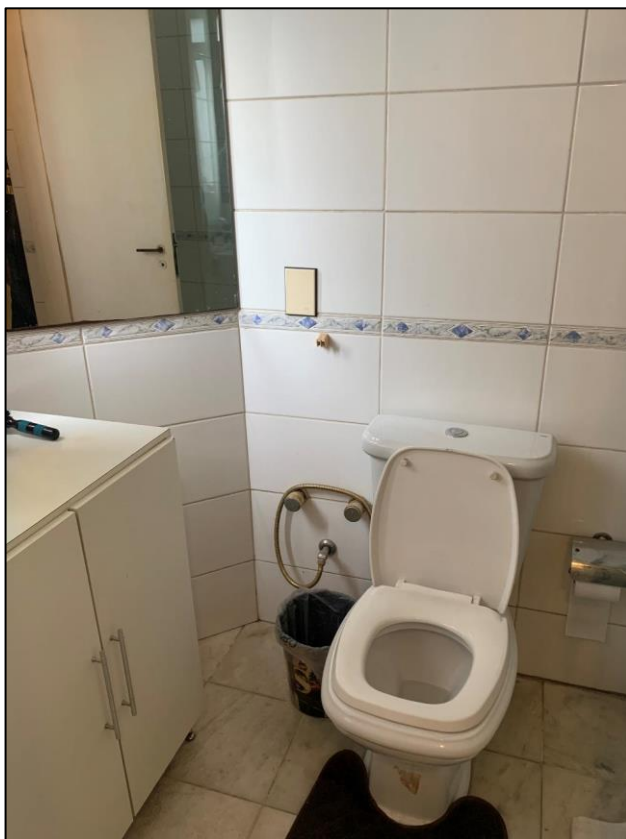
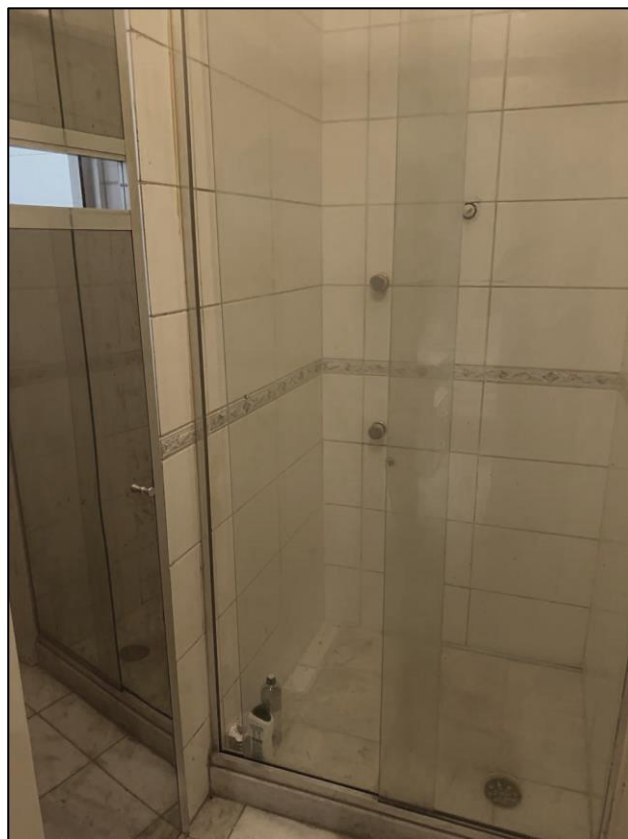
Paredes : revestimento em azulejos cerâmicos.

Forro : revestimento em gesso acartonado e pintura látex.

Piso : revestimento em pedras naturais.

Esquadrias : porta em madeira e janela metálica (alumínio).

OBSERVAÇÕES: Foram verificadas sujidades nos revestimentos, causadas pelo uso contínuo do ambiente.

FOTOGRAFIAS 22 E 23: Vistas do banheiro superior.

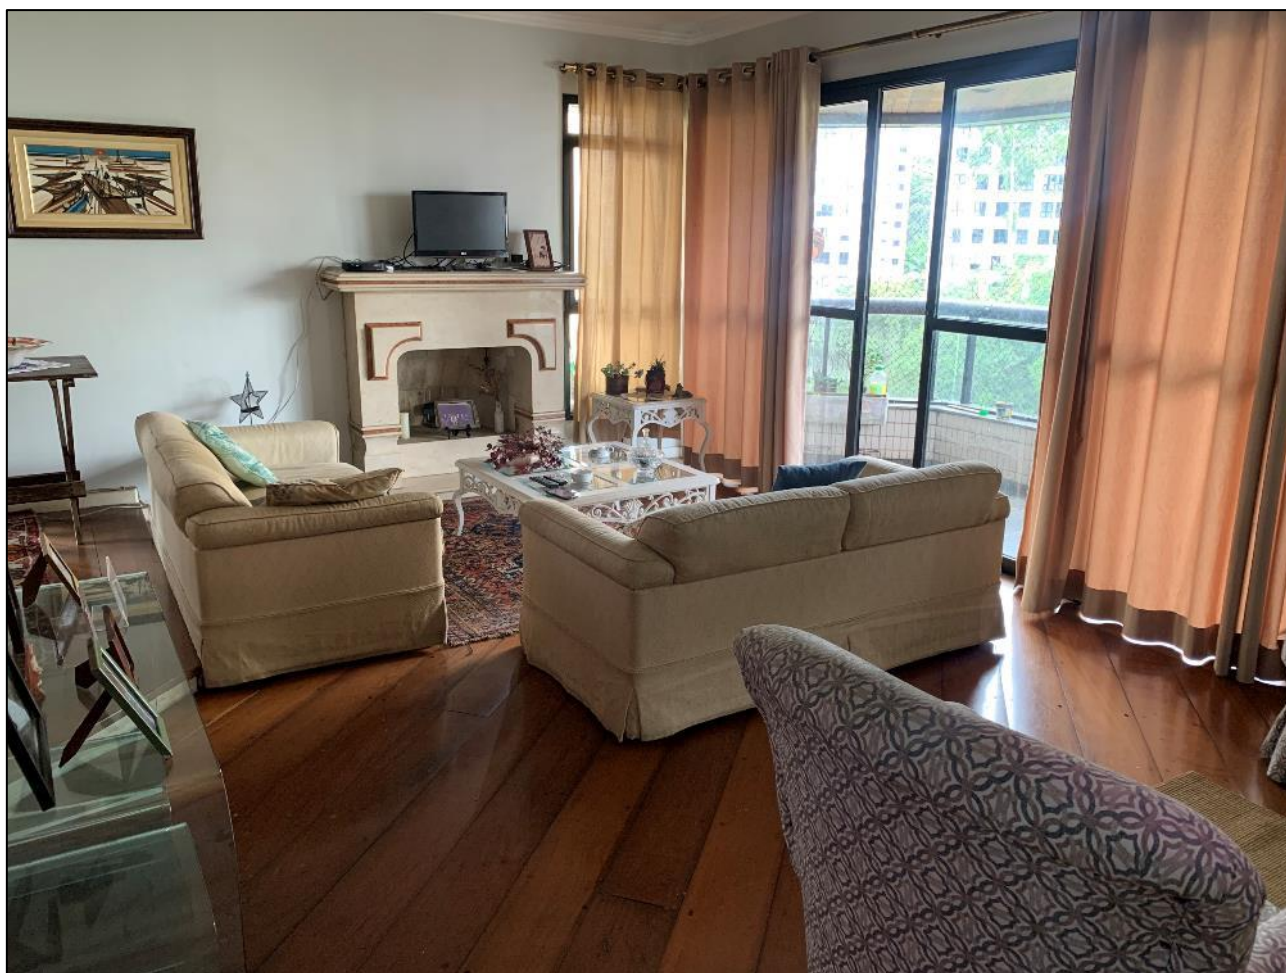
Paredes : revestimento em argamassa fina e pintura à base de látex.

Forro : revestimento em argamassa fina e pintura à base de látex.

Piso : revestimento em assoalho de madeira.

Esquadrias : porta em madeira e janela metálica (alumínio).

OBSERVAÇÕES: Foram verificadas sujidades nos revestimentos, causadas pelo uso contínuo do ambiente.

FOTOGRAFIA 25: Vista da sala de estar.

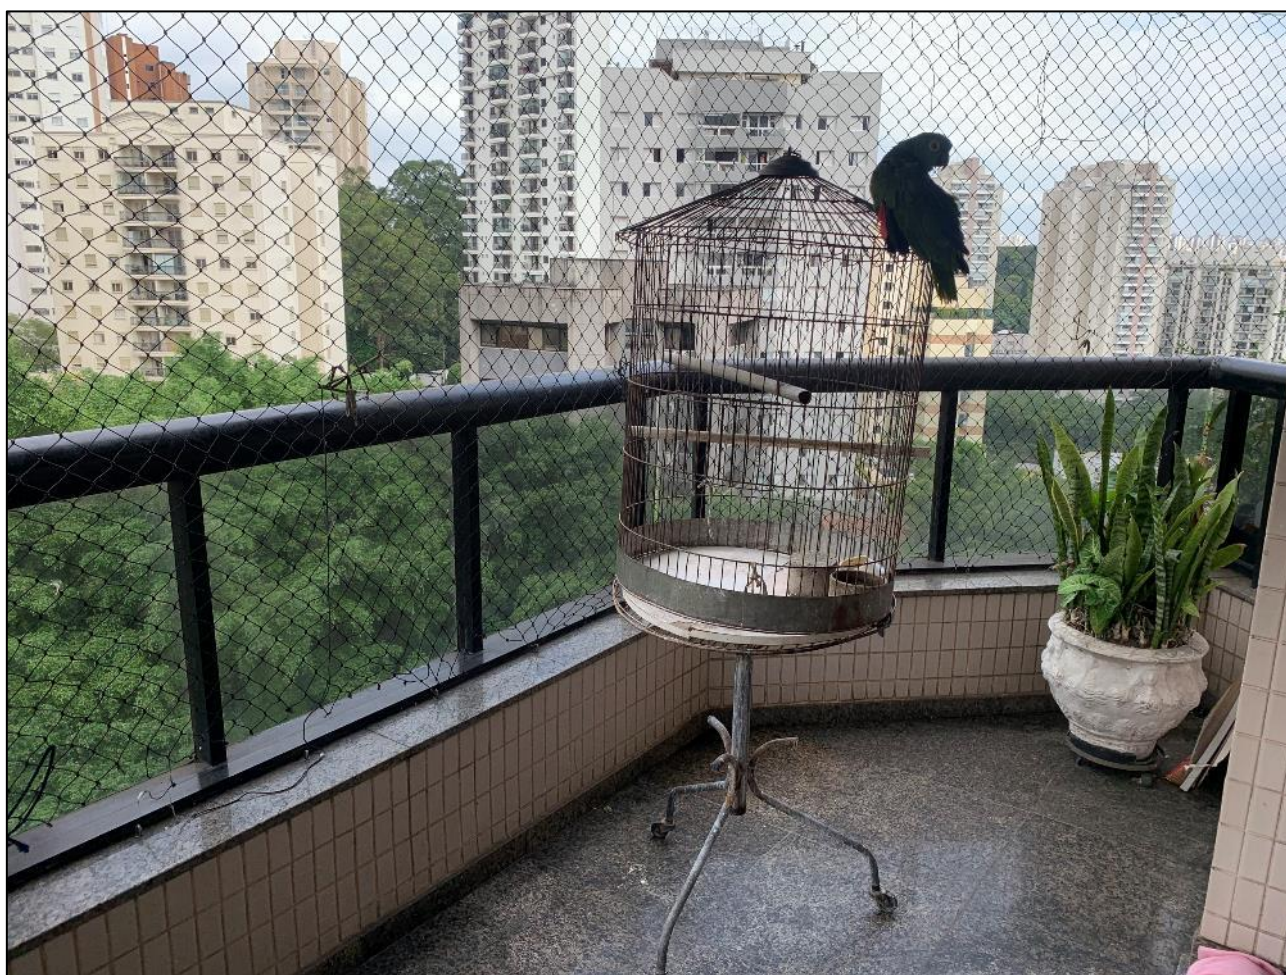
Paredes : revestimento em pastilhas cerâmicas (fachada).

Forro : revestimento em forro de madeira.

Piso : revestimento em pedras naturais.

Esquadrias : guarda-corpos metálicos.

OBSERVAÇÕES: Foram verificadas sujidades nos revestimentos, causadas por intempéries.

FOTOGRAFIA 26: Vista da varanda da sala de estar.

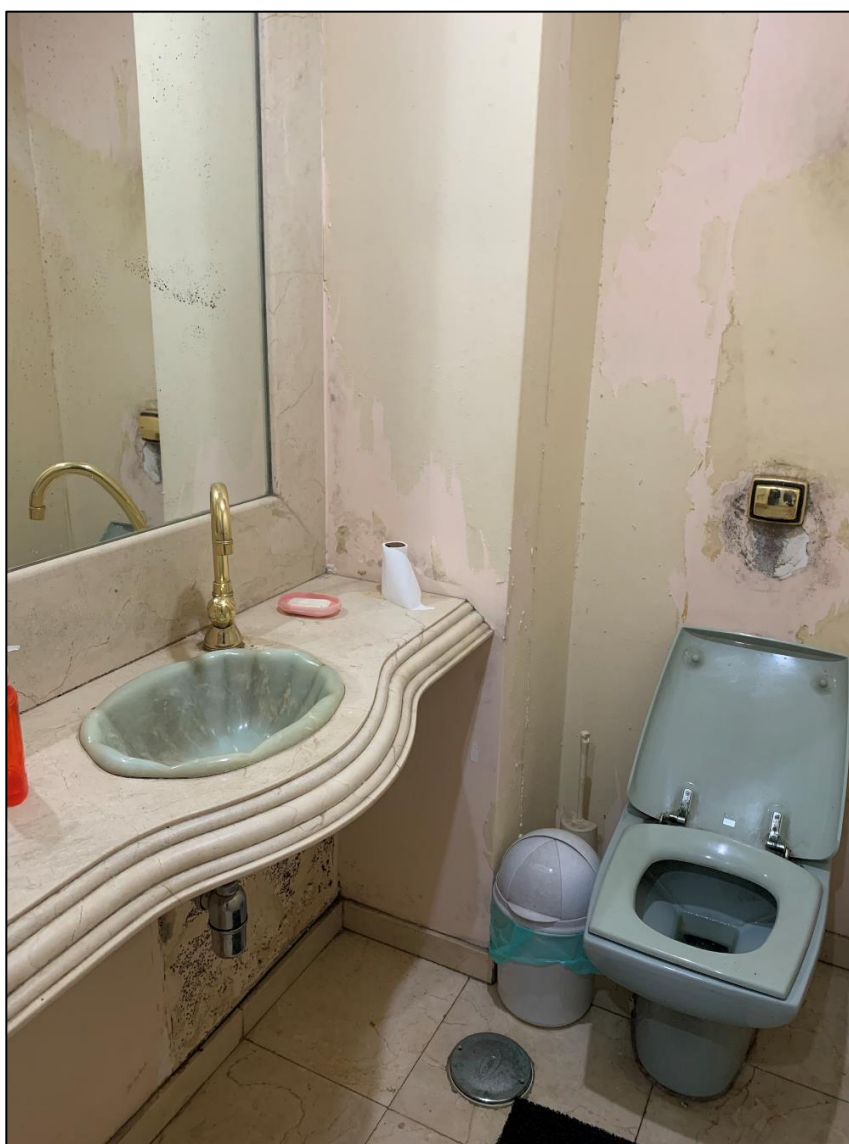
Paredes : revestimento em argamassa fina e papel decorativo.

Forro : revestimento em gesso acartonado e pintura látex.

Piso : revestimento em pedras naturais.

Esquadrias : porta em madeira.

OBSERVAÇÕES: Foram verificadas sujidades nos revestimentos, causadas pelo uso contínuo, assim como danos ao forro de gesso e paredes por infiltrações.

FOTOGRAFIA 27: Vista do lavabo social.

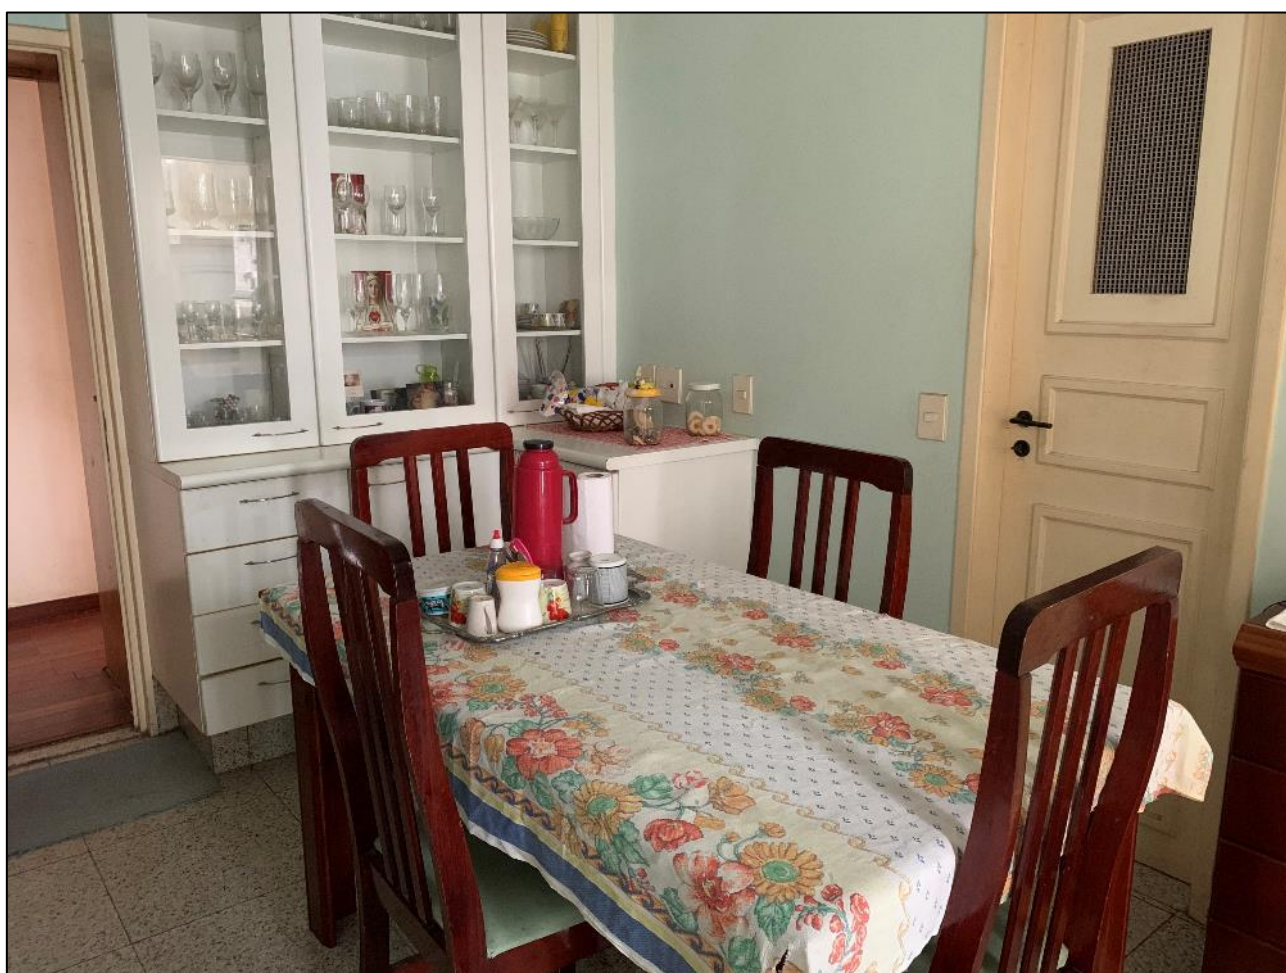
Paredes : revestimento em argamassa fina e pintura à base de látex.

Forro : revestimento em argamassa fina e pintura à base de látex.

Piso : revestimento em pedras naturais.

Esquadrias : porta em madeira e janela metálica (alumínio).

OBSERVAÇÕES: Foram verificadas sujidades nos revestimentos, causadas pelo uso contínuo.

FOTOGRAFIA 29: Vista da sala de almoço.

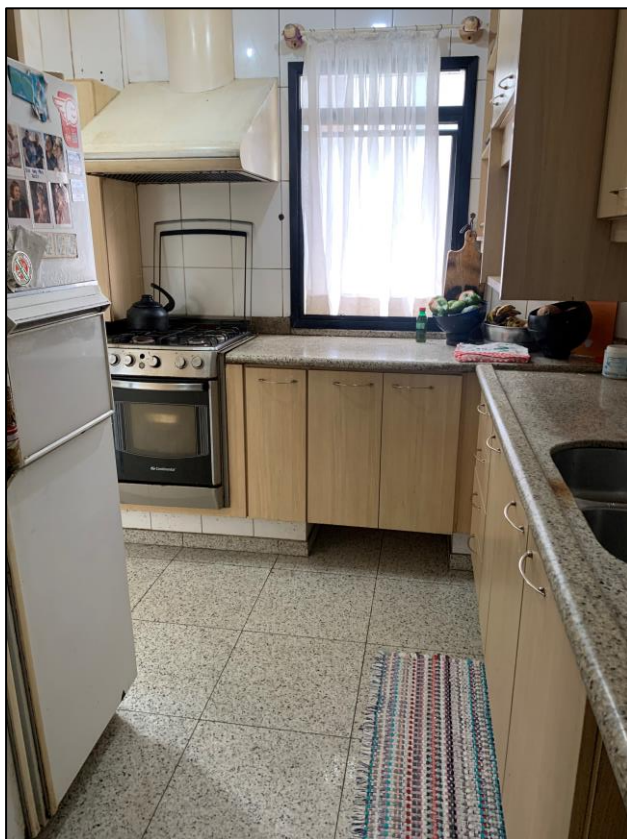
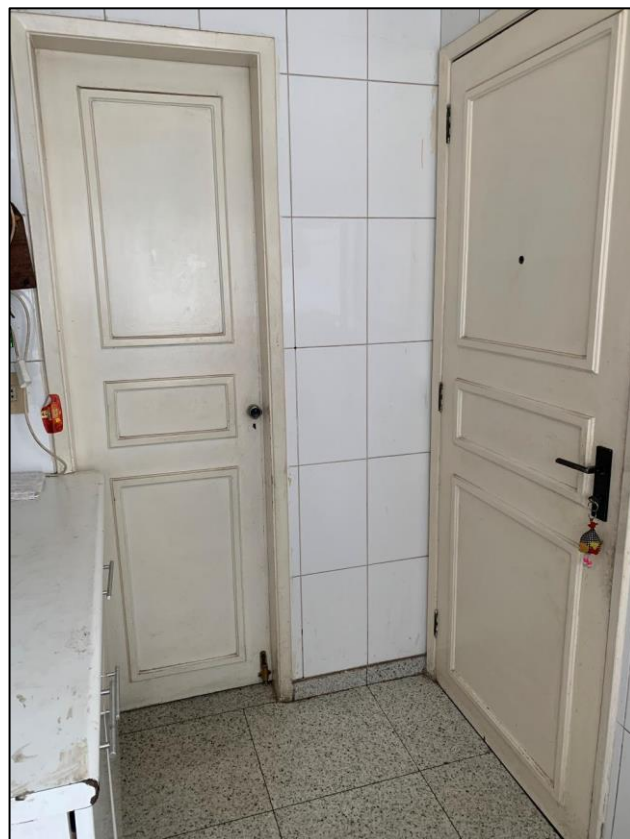
Paredes : revestimento em azulejos cerâmicos.

Forro : revestimento em gesso acartonado e pintura látex.

Piso : revestimento em pedras naturais.

Esquadrias : portas em madeira e janelas metálicas (alumínio).

OBSERVAÇÕES: Foram verificadas sujidades nos revestimentos, causadas pelo uso contínuo.

FOTOGRAFIAS 30 E 31: Vista da cozinha e acesso à área de serviços e entrada de serviços.

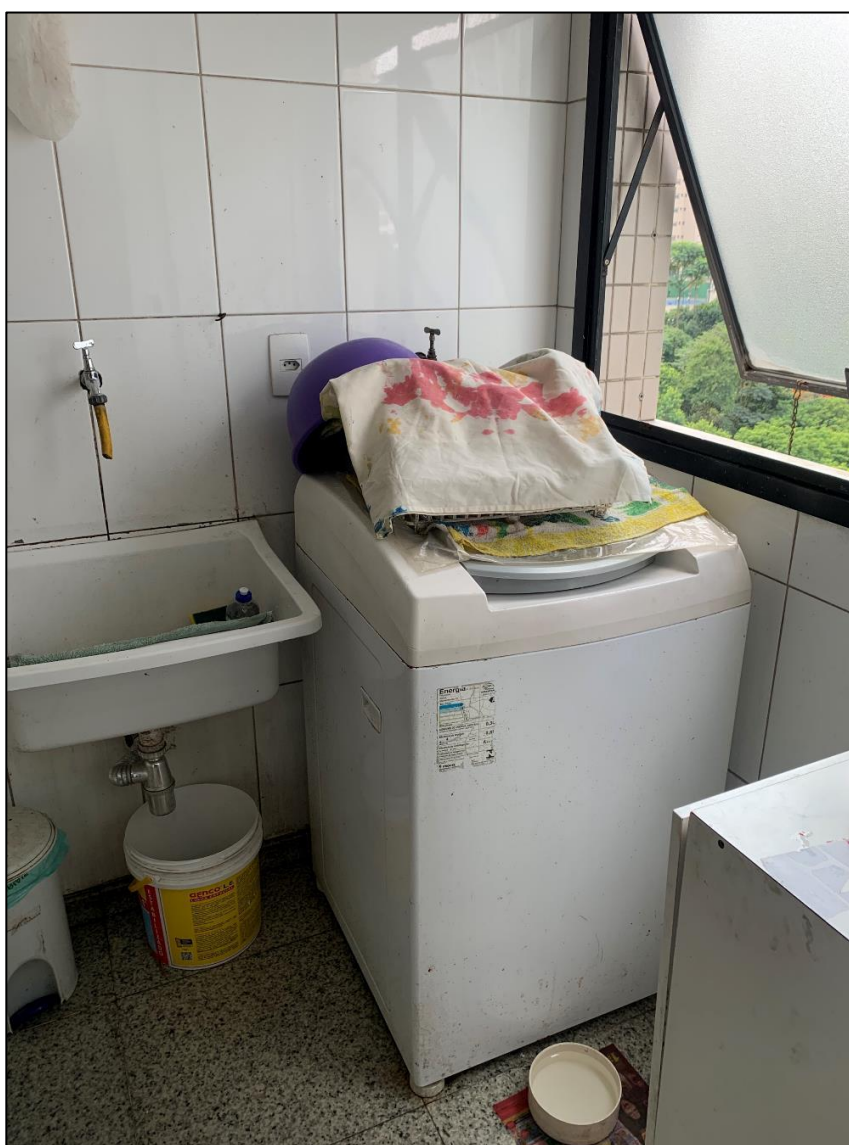
- Paredes : revestimento em azulejos cerâmicos.
Forro : revestimento em gesso acartonado e pintura látex.
Piso : revestimento em pedras naturais.
Esquadrias : porta em madeira e janela metálica (alumínio).

OBSERVAÇÕES: Foram verificadas sujidades nos revestimentos, causadas pelo uso contínuo.

FOTOGRAFIA 32: Vista da lavanderia.

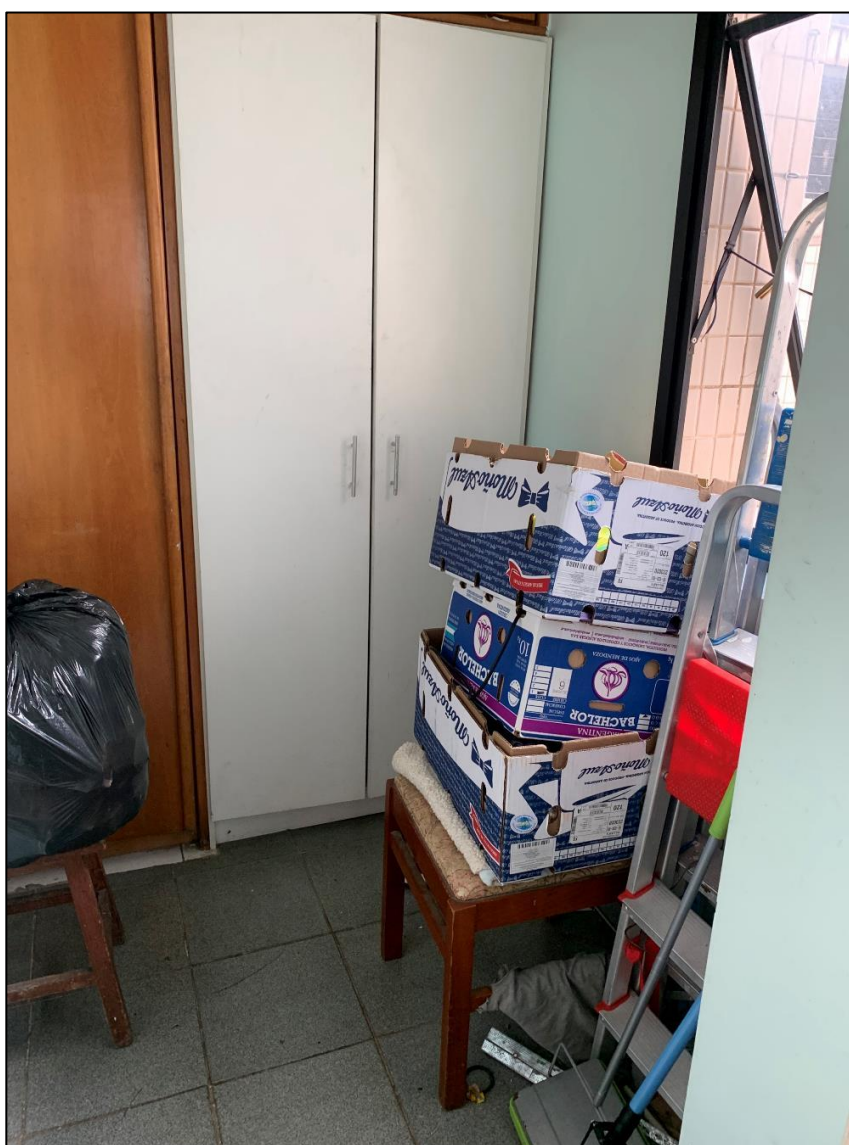
Paredes : revestimento em argamassa fina e pintura à base de látex.

Forro : revestimento em argamassa fina e pintura à base de látex.

Piso : revestimento em piso cerâmico

Esquadrias : porta em madeira e janela metálica (alumínio).

OBSERVAÇÕES: Foram verificadas sujidades nos revestimentos, causadas pelo uso contínuo, assim como danos ao forro de gesso por infiltrações.

FOTOGRAFIA 33: Vista do depósito.

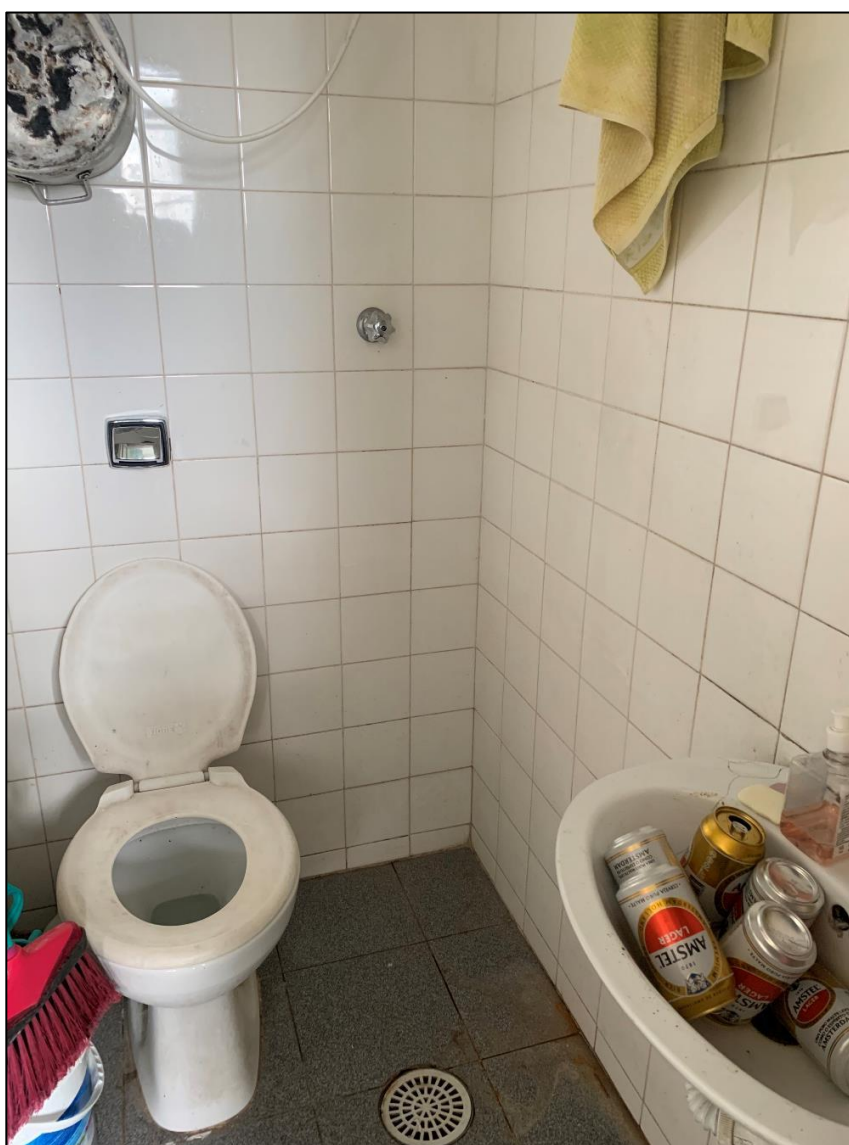
- Paredes : revestimento em azulejos cerâmicos.
Forro : revestimento em gesso acartonado e pintura látex.
Piso : revestimento em piso cerâmico
Esquadrias : porta em madeira e janela metálica (alumínio).

OBSERVAÇÕES: Foram verificadas sujidades nos revestimentos, causadas pelo uso contínuo, assim como danos ao forro de gesso por infiltrações.

FOTOGRAFIA 34: Vista do banheiro da área de serviços.

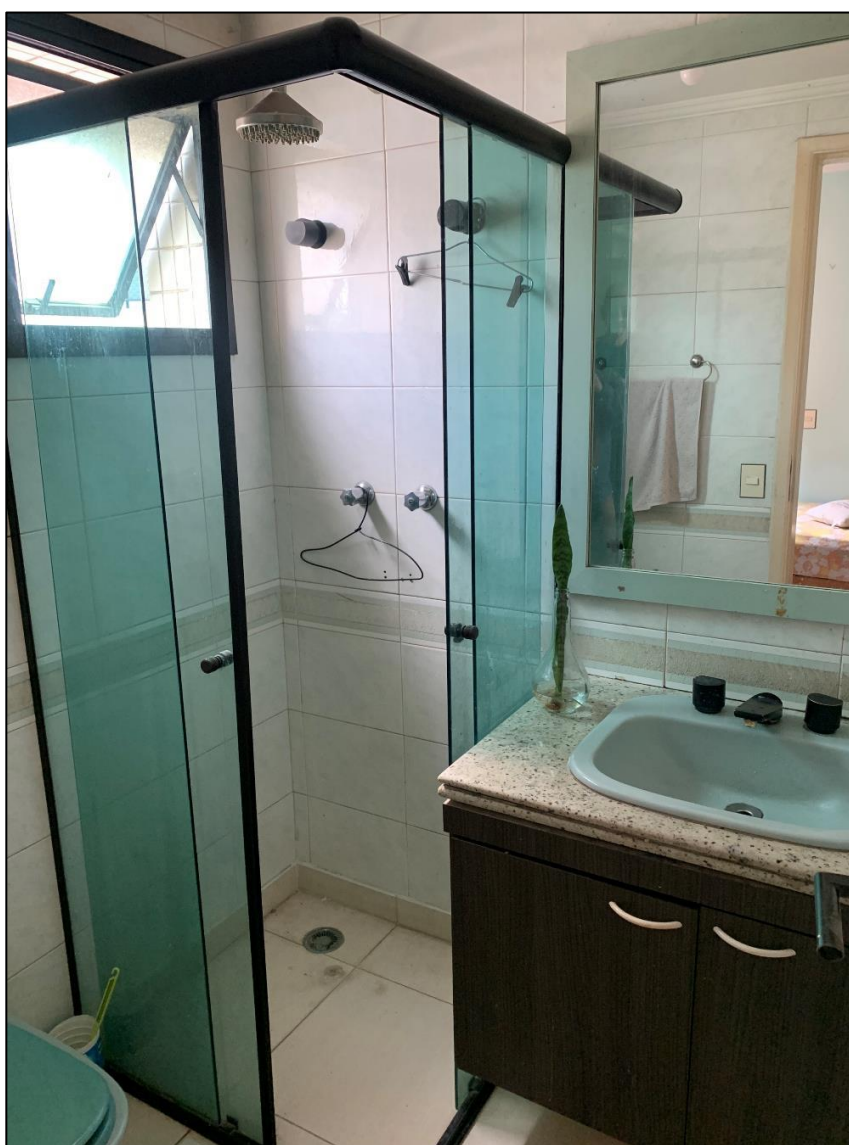
- Paredes : revestimento em azulejos cerâmicos.
Forro : revestimento em gesso acartonado e pintura látex.
Piso : revestimento em piso cerâmico.
Esquadrias : porta em madeira e janela metálica (alumínio).

OBSERVAÇÕES: Foram verificadas sujidades nos revestimentos, causadas pelo uso contínuo, assim como danos ao forro de gesso por infiltrações.

FOTOGRAFIA 36: Vista do banheiro da suíte 1.

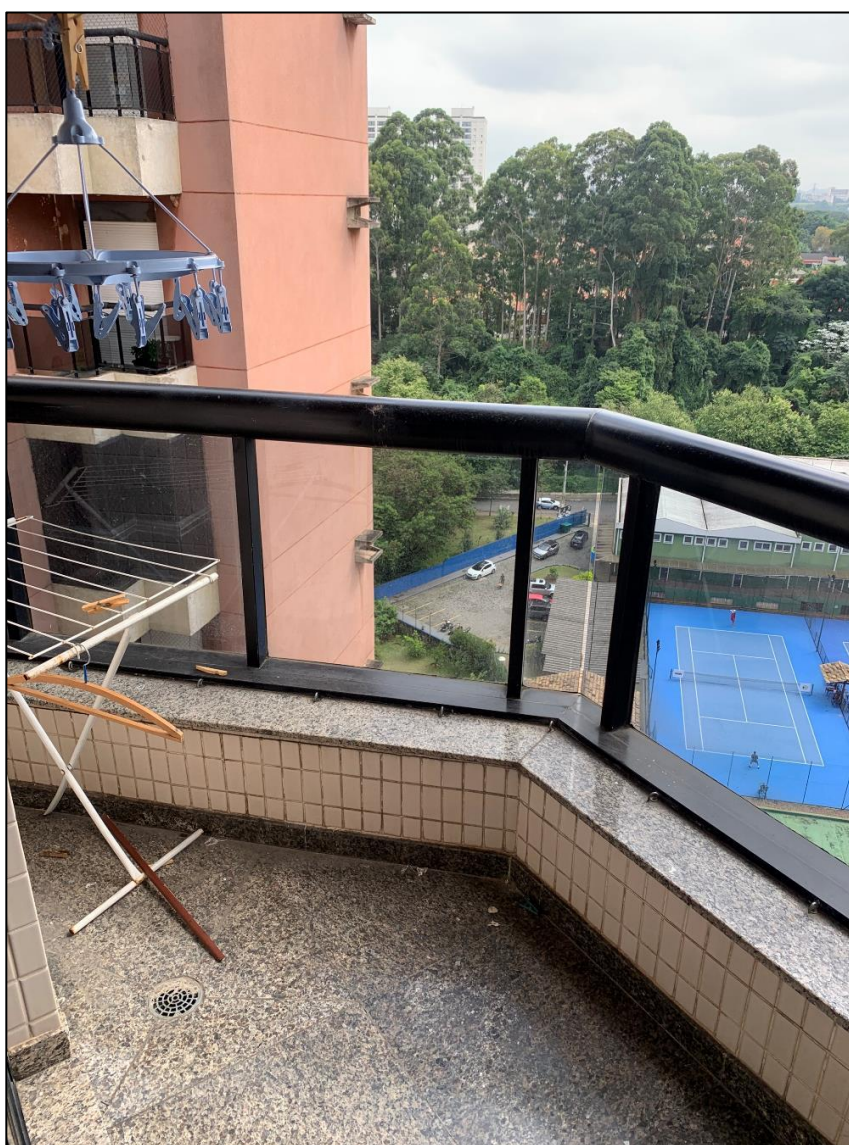
Paredes : revestimento em pastilhas cerâmicas (fachada).

Forro : revestimento em forro de madeira.

Piso : revestimento em pedras naturais.

Esquadrias : guarda-corpos metálicos.

OBSERVAÇÕES: Foram verificadas sujidades nos revestimentos, causadas por intempéries.

FOTOGRAFIA 38: Vista da varanda da suíte 2.

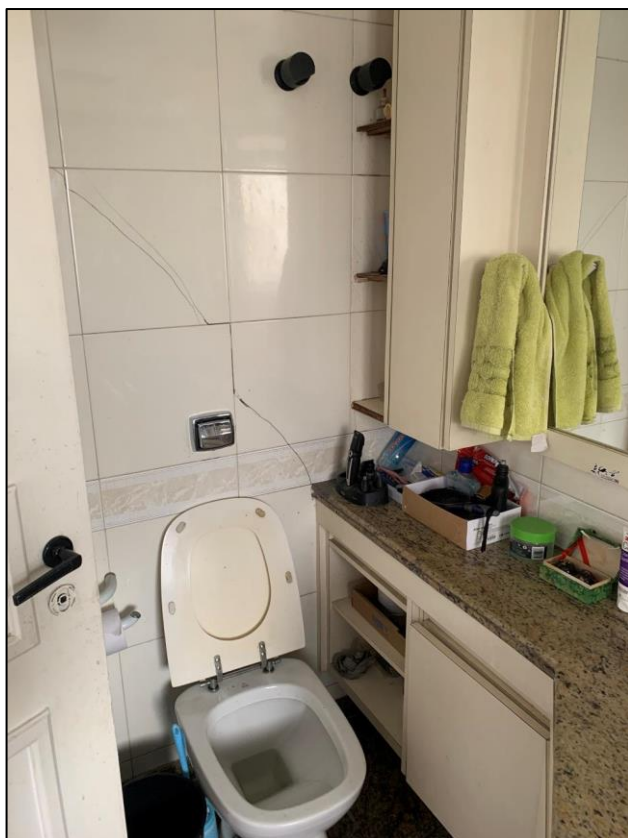
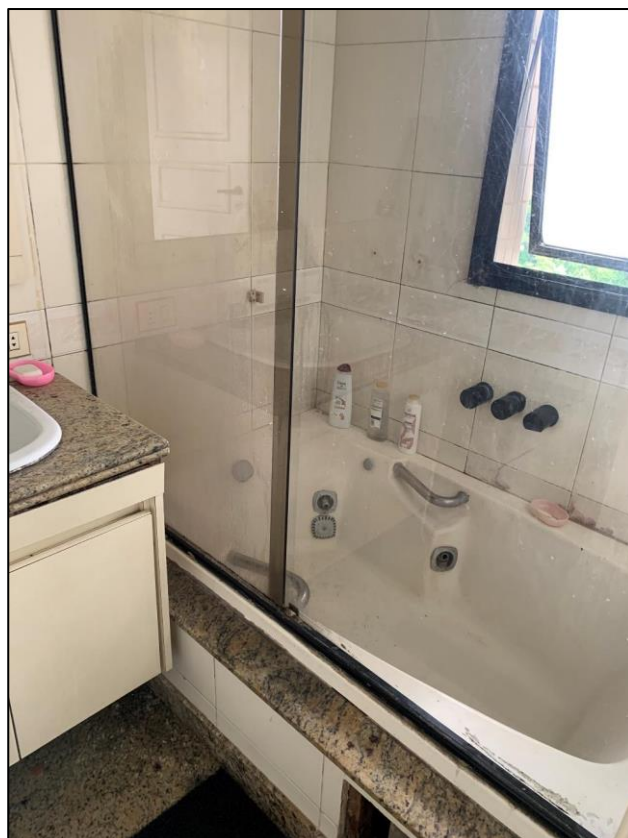
- Paredes : revestimento em azulejos cerâmicos.
 Forro : revestimento em gesso acartonado e pintura látex.
 Piso : revestimento em pedras naturais.
 Esquadrias : porta em madeira e janela metálica (alumínio).

OBSERVAÇÕES: Foram verificadas sujidades nos revestimentos, causadas pelo uso contínuo. Também se verificou trincas nos revestimentos cerâmicos, assim como danos ao forro de gesso por infiltrações.

FOTOGRAFIAS 39 E 40: Vistas do banheiro da suíte 2.
