Processo nº 1006236-41.2021.8.26.0704

LAUDO DE
ENGENHARIA CIVIL

EDIFÍCIO VILLAGE SUZANA

Apartamento nº 111

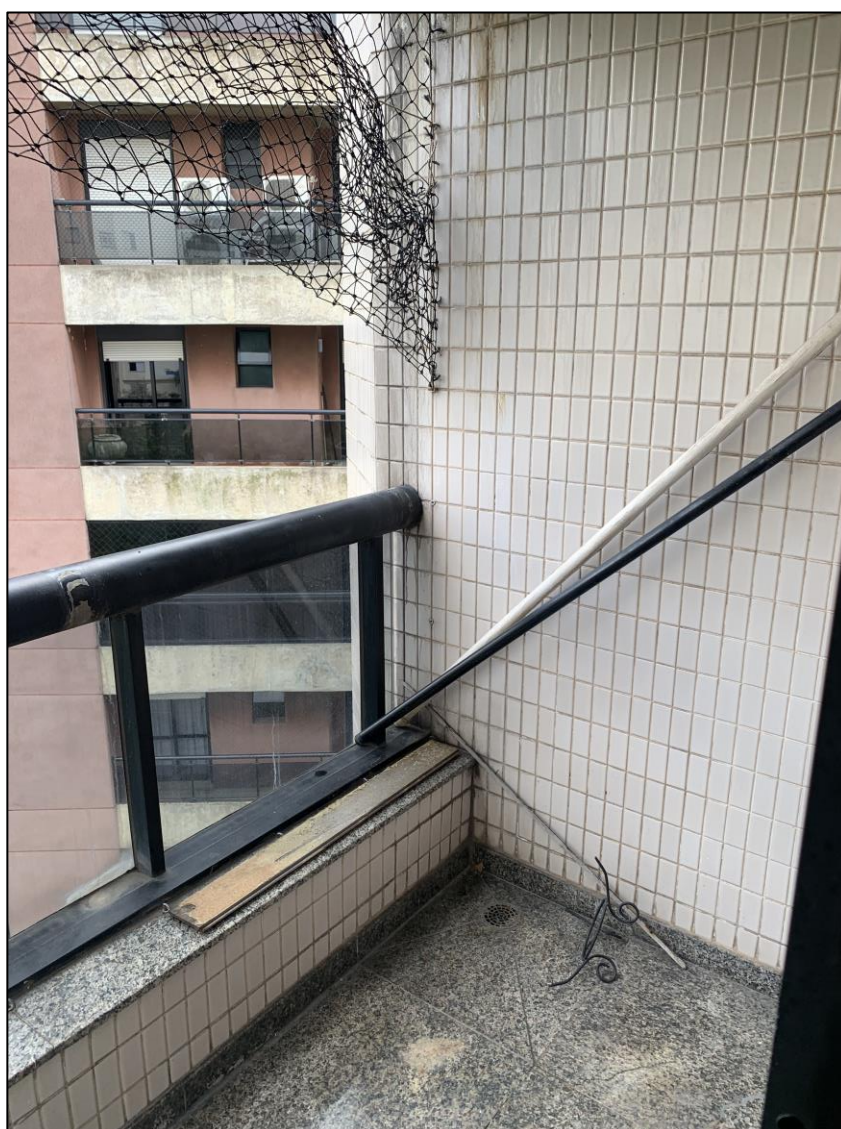
Paredes : revestimento em pastilhas cerâmicas (fachada).

Forro : revestimento em forro de madeira.

Piso : revestimento em pedras naturais.

Esquadrias : guarda-corpos metálicos.

OBSERVAÇÕES: Foram verificadas sujidades nos revestimentos, causadas por intempéries.

FOTOGRAFIA 42: Vista da varanda da suíte 3.

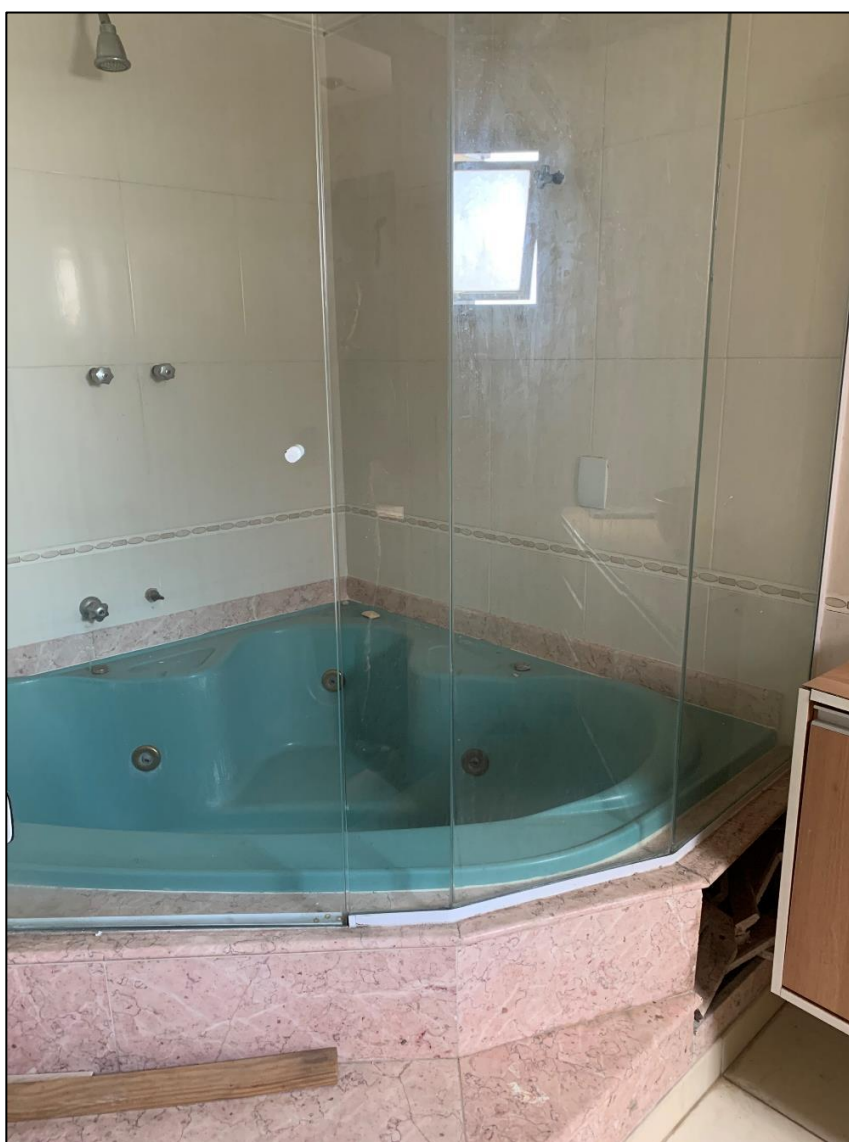
Paredes : revestimento em azulejos cerâmicos.

Forro : revestimento em gesso acartonado e pintura látex.

Piso : revestimento em piso cerâmico.

Esquadrias : porta em madeira e janela metálica (alumínio).

OBSERVAÇÕES: Foram verificadas sujidades nos revestimentos, causadas pelo uso contínuo, assim como danos ao forro de gesso por infiltrações.

FOTOGRAFIA 44: Vista do banheiro da suíte 3,

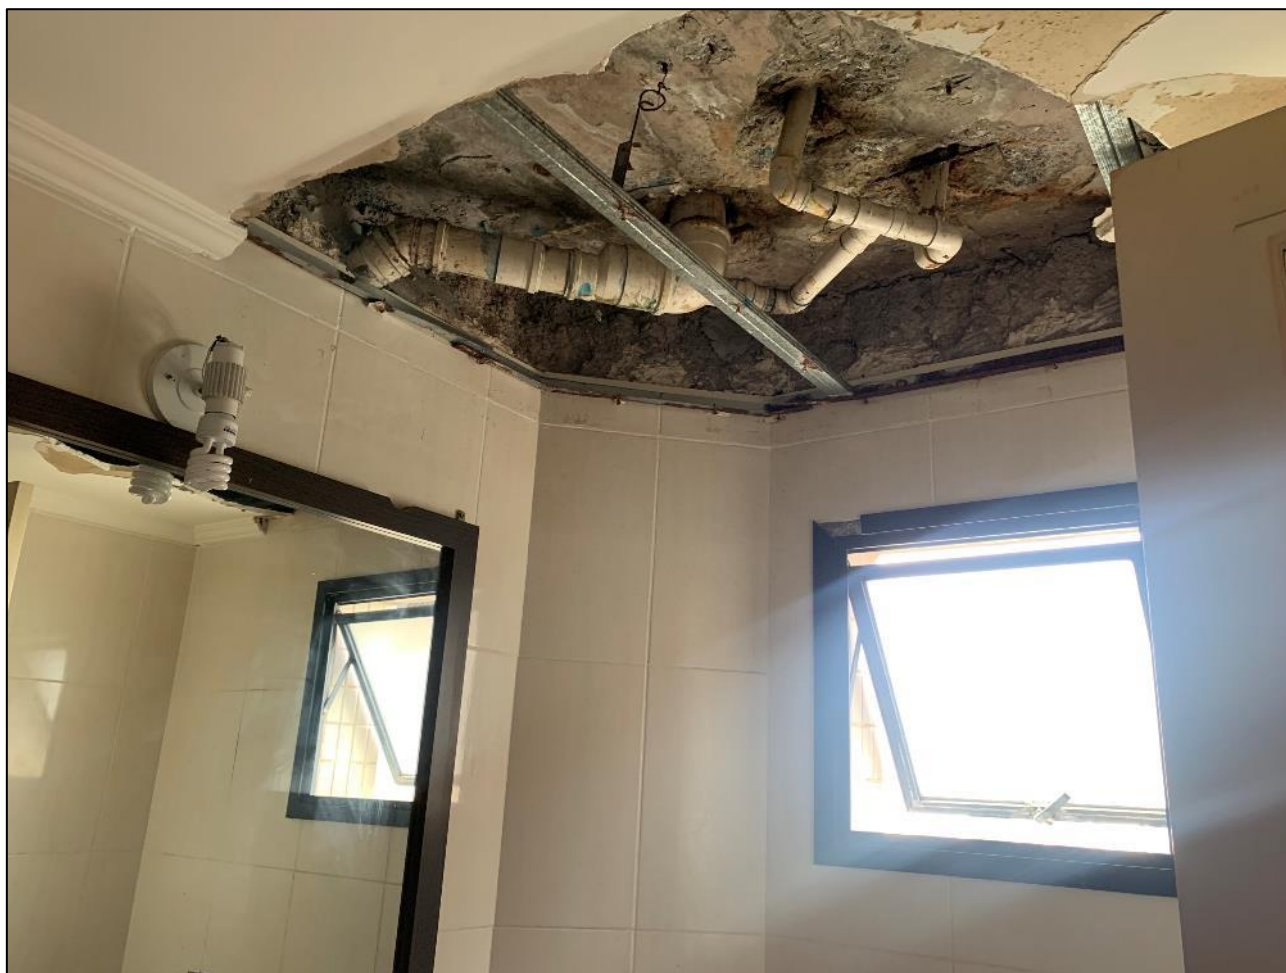
FOTOGRAFIA 45: Detalhe dos danos causados ao forro de gesso.

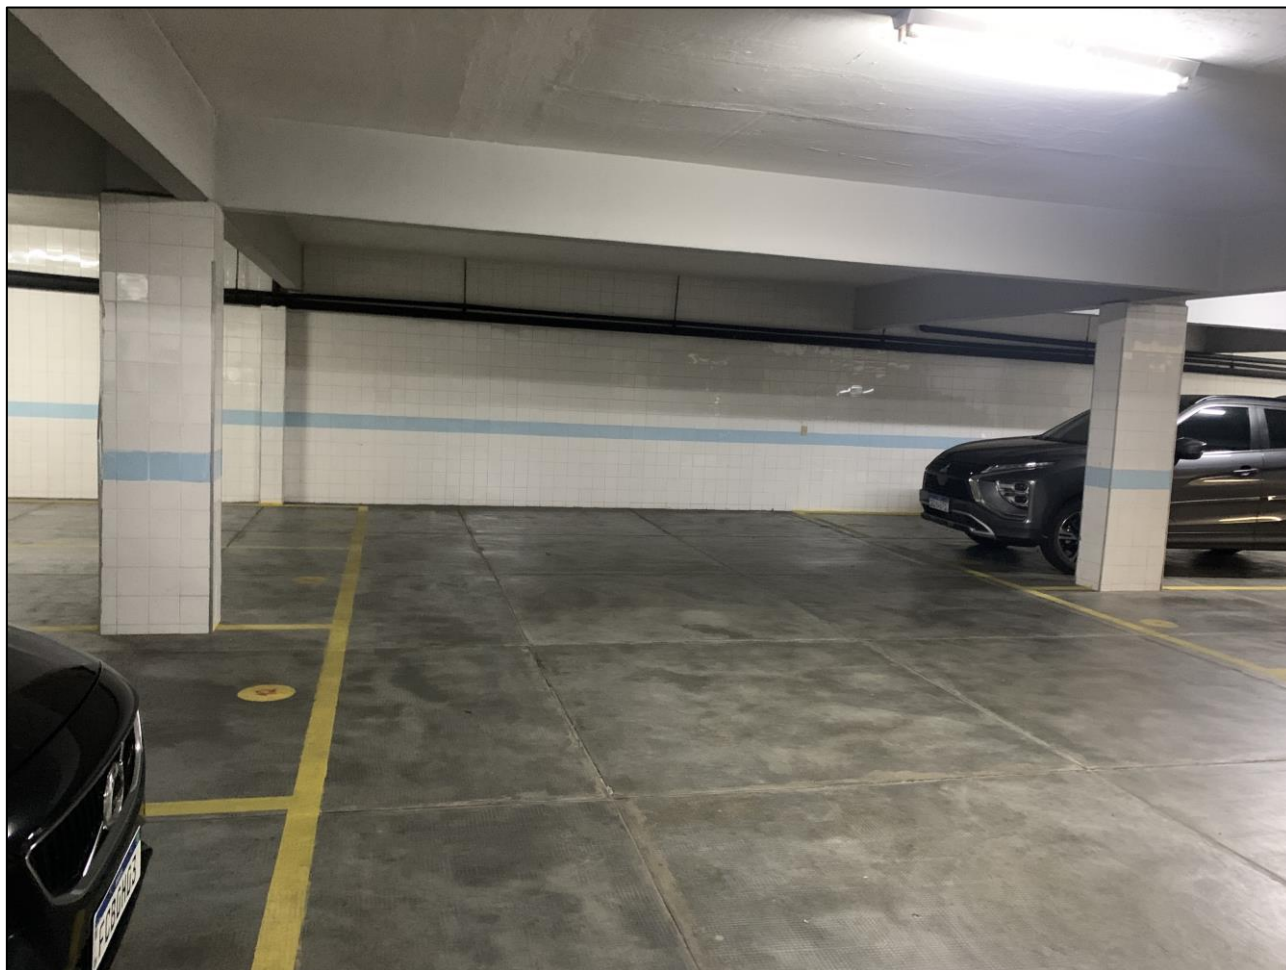
Paredes : revestimento em azulejos cerâmicos.

Forro : revestimento em pintura à base de látex.

Piso : revestimento em placas de concreto.

OBSERVAÇÕES: Segundo a matrícula do imóvel, as vagas são de uso indeterminado.

FOTOGRAFIA 46: Vista geral da garagem de veículos.
